PORUCHY STŘECH

NAD

LEDOVOU PLOCHOU

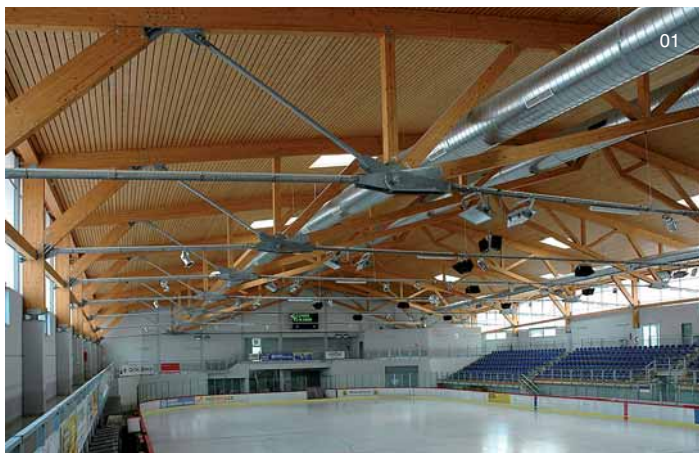
01 | Interiér haly s tribunou a ochozem

Samotný prostor haly sousedí ze 3 stran s exteriérem a z jedné strany jsou přidružené prostory. Na jedné z delších stran se nachází tribuna pro cca 800 sedících diváků. U zbývajících stěn se ve výšce cca 4,0m nachází ochoz pro stojící diváky /foto 01/.

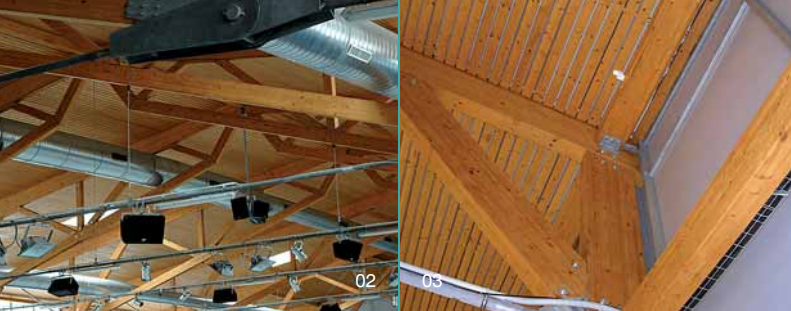
s odvlhčovací jednotkou, kontrolující teploty a relativní vlhkosti vzduchu v interiéru a exteriéru. Dle definovaných požadavků zařízení odvlhčuje interiérový vzduch. V hřebeni haly je odváděcí potrubí a po stranách jsou potrubí přiváděcí /foto 02/. V hale probíhá provoz od srpna do dubna. V ostatních měsících není hrací plocha zaledněna.

- 02 | Pohled s odváděcím (v hřebeni) a přiváděcím (po stranách) potrubím vzduchotechniky, osvětlení je zavěšeno na ocelových táhlech.
- 03 | Styk obvodové stěny a střechy
- 04 | Orosená skla mantinelů
- 05–06 | Mlha nad hrací plochou
- 07 | Stalagmit na ledové ploše
- 08 | Stalagmity v pravidelném rastru
- 09 | Blower-door test se třemi ventilátory a výkonem 30 000 m³/h

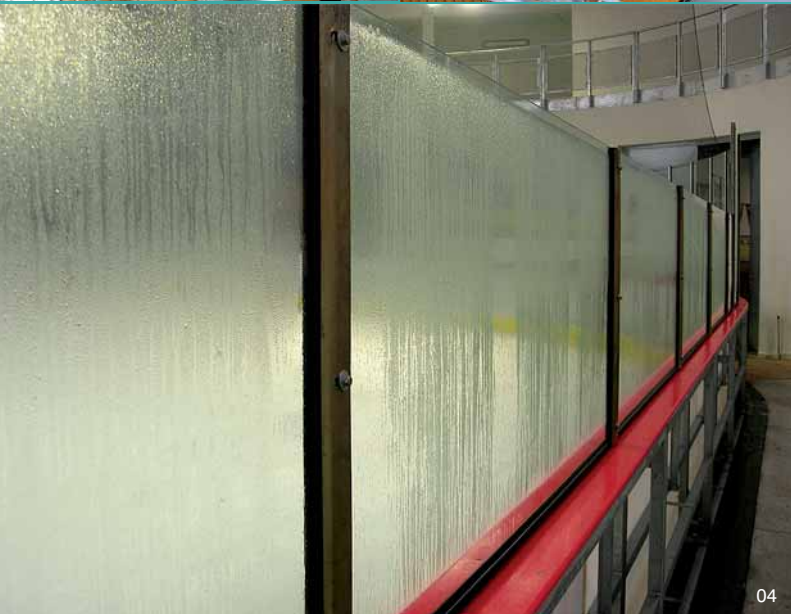
Od přelomu léta a podzimu 2007 se začaly v interiéru projevovat tepelně-vlhkostní problémy. Ve dnech, kdy byla obdobná teplota vzduchu v interiéru i exteriéru, se nad ledem tvořila mlha /foto 05 a 06/ a docházelo k rosení skel mantinelů /foto 04/. Nejzávažnějším problémem byla tvorba ledových stalagmitů na hrací ploše /foto 07/. Jejich vznik byl způsoben odkapáváním kondenzátu z dolního povrchu podhledu z dřevěných hoblovaných prken. Stalagmity se na ledové ploše objevovaly často v pravidelném rastru /foto 08/ odpovídajícím v jednom směru vzdálenosti nosných trámů dřevěného podhledu a ve druhém směru vzdálenosti mezi prkny.

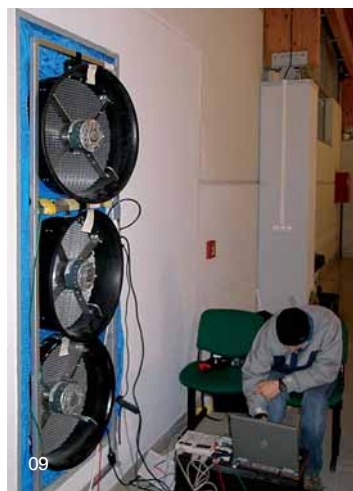
Potvrdit tuto domněnku jsme se rozhodli měřením vzduchotěsnosti halové části. K tomuto účelu jsme použili blower-door test. Z důvodu velkého objemu haly jsme museli nasadit nejtěžší kalibr, a to blower-door test se třemi ventilátory s výkonem až 30 000 m³/h /foto 09/. Objem haly je rovněž cca 30 000 m³/h.

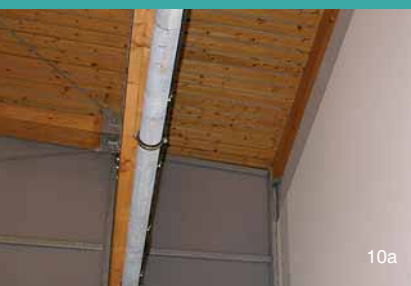
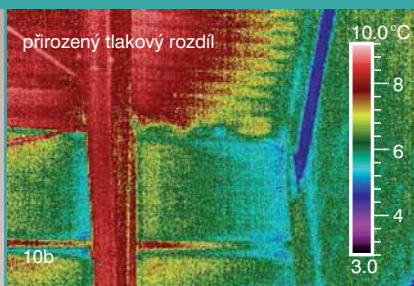
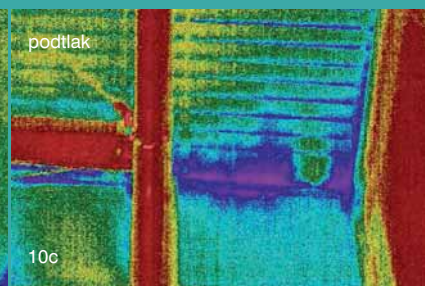
- 10| Styk boční a štítové stěny se střechou, při podtlaku je patrné výrazné ochlazení celého detailu.
- 11| Styk boční a štítové stěny se střechou, nižší povrchové teploty jsou patrné již při přirozeném tlakovém rozdílu a při podtlaku došlo ještě k jejich snížení.
- 12| Styk boční stěny se střechou, již při přirozeném tlakovém rozdílu jsou patrné 2 lokální netěsnosti, při podtlaku došlo k celkovému ochlazení detailu.
- 13| Snížení povrchové teploty v ploše střechy v oblasti u světlíku.

z exteriéru přes netěsnosti do interiéru. V okolí netěsností dojde k ochlazení konstrukcí a netěsnosti se projeví poklesem povrchových teplot. Z porovnání snímků při přirozeném takovém rozdílu a při podtlaku /foto 10 až 13/ se podařilo lokalizovat několik netěsností v ploše střechy a především netěsnosti ve styku obvodových stěn se střechem. Poměrně nevzduchotěsná byla většina vstupních dveří.

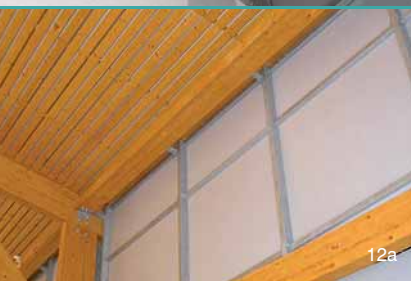
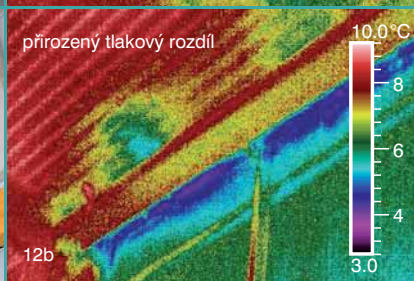
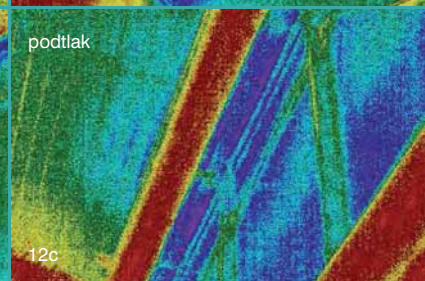
Sonda byla realizována z exteriéru v přesahu střechy přes hoblovaná prkna podhledu /foto 14 a 15/. Místo sondy odpovídá v interiéru přibližně místu na /foto 12/. Mezera mezi trapézovým plechem a hoblovanými prkny podhledu byla vyplněna pouze přířezy minerální vlny. Toto provedení je vyhovující z hlediska prostupu tepla, ale nelze jej považovat za vzduchotěsné. V přesazích střechy lokálně chyběla tepelná izolace.

Jako nejlepší řešení se jeví komplexní oprava střechy včetně napojení střechy na obvodové stěny. Současně lze také doporučit úpravu podhledu.

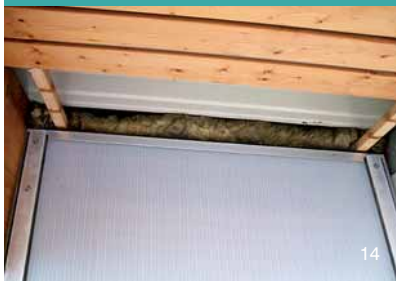
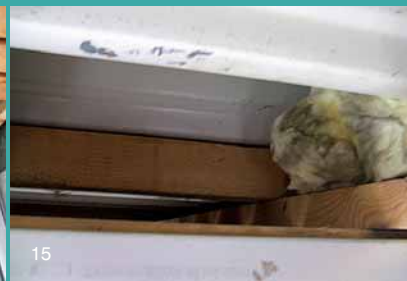
- 14| Odstraněná hoblovaná prkna
- 15| Výplň přířezy minerální vlny
- 16| Vlna trapézového plechu vyplněná přířezem minerální vlny
- 17| Pohled směrem do interiéru
- 18| Chybně provedené napojení spodní fólie na navazující konstrukce
- 19| Chybějící lepicí páska v napojení spodní fólie na navazující konstrukce
- 20| Neslepený přesah horní fólie

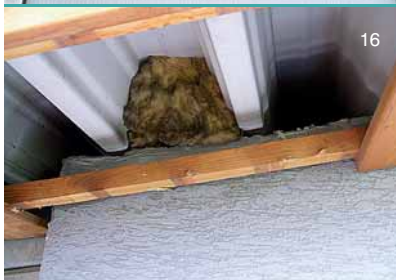
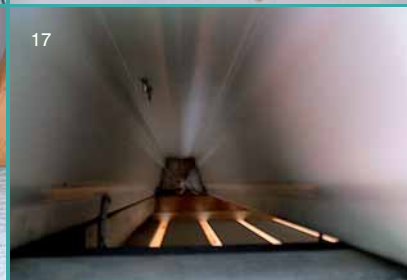
Sonda byla opět realizována z exteriéru. Vlny trapézového plechu byly u štítové stěny vyplněny pouze přířezy minerální vlny /foto 16 a 17/.

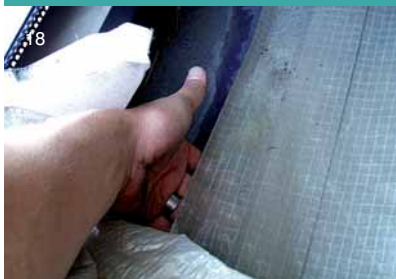
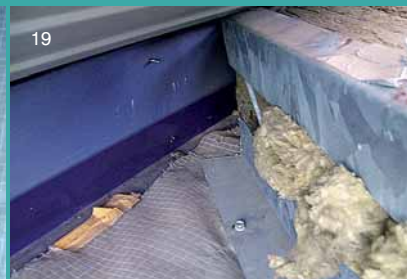
u spojení fólie v těchto konstrukcích obvyklé, nepodařilo se je slepit dokonale /foto 18/. U napojení fólie na navazující konstrukce páska dokonce lokálně chyběla /foto 19/.

Spoje horní fólie lehkého typu byly řešeny jen přesahem bez použití lepicí pásky /foto 20/. U napojení na navazující konstrukce opět lokálně lepicí páska chyběla (především u konstrukce světlíku).
