HLEDÁNÍ PŘÍČIN NEDOSTATEČNÉ VZDUCHOTĚSNOSTI STŘECHY RODINNÉHO DOMU V LIBERCI

O PROBLEMATICE VZDUCHOTĚSNOSTI RODINNÝCH DOMŮ JSME JIŽ NA STRÁNKÁCH DEKTIME PSALI ([1], [2]). V TOMTO ČLÁNKU BYCHOM SE ČHTĚLI NA TUTO PROBLEMATIKU PODÍVAT Z JINÉHO KONCE. ŘEŠILI JSME DŮM, U NĚHOŽ NAMĚŘENÁ HODNOTA INTENZITY VÝMĚNY VZDUCHU PŘI TLAKOVÉM ROZDÍLU 50 PA MEZI INTERIÉREM A EXTERIÉREM SPLNILA S REZERVOU DOPORUČENOU HODNOTU PLATNOU V ČR, ALE MAJITEL DOMU MĚL PŘESTO V ZIMNÍM OBDOBÍ PROBLÉM ZAJISTIT VYTÁPĚNÍM POŽADOVANOU TEPLotu V NĚKTERÝCH MÍSTNOSTECH.

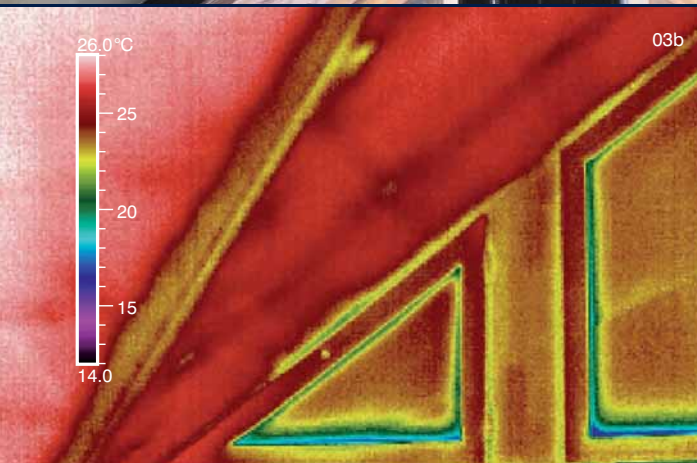
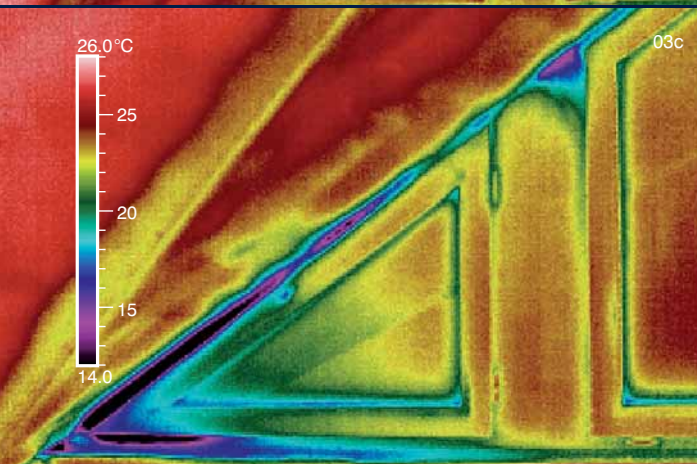
- 03a | Ostrý úhel u parapetu neumožňuje dostatečné vzduchotěsné provedení připojovací spáry
- 03b | Termogram za přirozených tlakových podmínek
- 03c | Termogram při podtlaku v interiéru

Na /obr. 03 a 04/ jsou termovizní snímky stejného vikýře z interiéru za přirozených tlakových podmínek a při udržovaném podtlaku v interiéru. Na termovizních snímcích za přirozených tlakových podmínek (bezvětrí) je patrné rovnoměrné teplotní pole v okolí oken. To je způsobeno výše uvedeným jevem, kdy teplo „uniká“ z interiéru do exteriéru a v nevzduchotěsných detailech dochází ke zvyšování povrchových teplot. Při stanovení vzduchotěsnosti domu metodou Blower-Door test se při měření podtlakem obrátí proudění a nevzduchotěsnými detaily dochází k nasávání vnějšího studeného vzduchu do interiéru. Přitom se v okolí nevzduchotěsných konstrukcí snižují povrchové teploty.

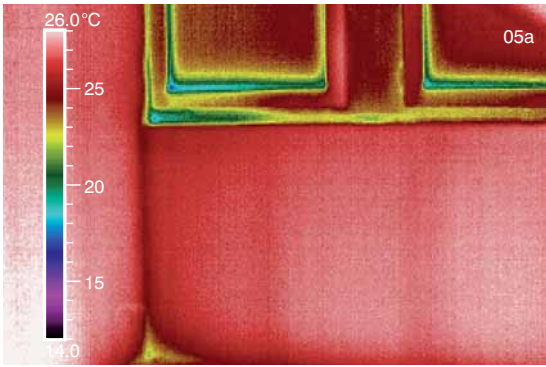
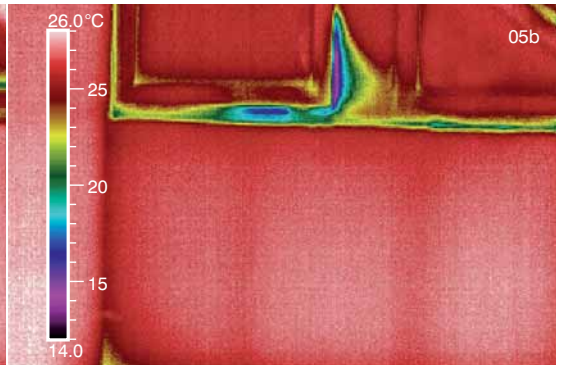
Na /obr. 05/ je termovizní snímek okna s chybně seřízeným kováním. Křídlo je v rámu okna vzpříčené a funkční spárou může pronikat větší množství vzduchu.

05a – b | Neseřížené kování, vzpříčené křídlo v rámu okna

05a | Termogram za přirozených tlakových podmínek

05b | Termogram při podtlaku v interiéru

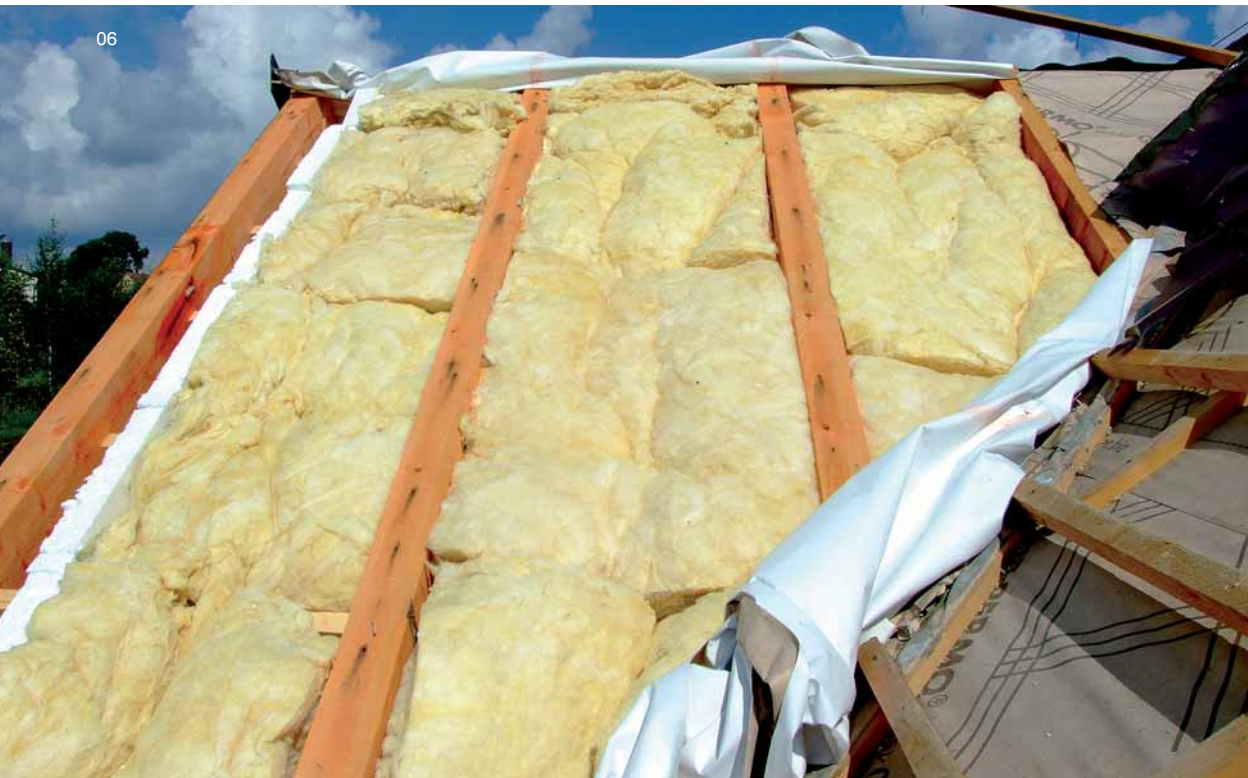
V průběhu první zimy majitel domu zaznamenal, že v podkroví je průměrná teplota vzduchu o cca 4 až 5°C nižší než v přízemí. Navíc v nejchladnějších dnech nelze koupelnu a dětský pokoj v podkroví vytopit na více jak 18°C. Před druhou zimou byl rozkryt jeden z vikýřů (koupelna). Přitom se zjistilo, že ve střeše je dostatek tepelné izolace /foto 06/, ale že parotěsnicí vrstva střechy a stěn není spojitě napojena na související konstrukce, viz dále. Obdobné vady byly nalezeny i při pozdějším rozkrývání dalších vikýřů (cca po půl roce). V zimě mezi prvním a druhým rozkrýváním bylo provedeno kontrolní měření průvzdušnosti s opětovnou detekcí netěsností termovizní kamerou. Po opravě jednoho vikýře se průměrná průvzdušnost snížila ze 3,0 h⁻¹ na 2,7 h⁻¹.

06 | Rozkrytá střecha

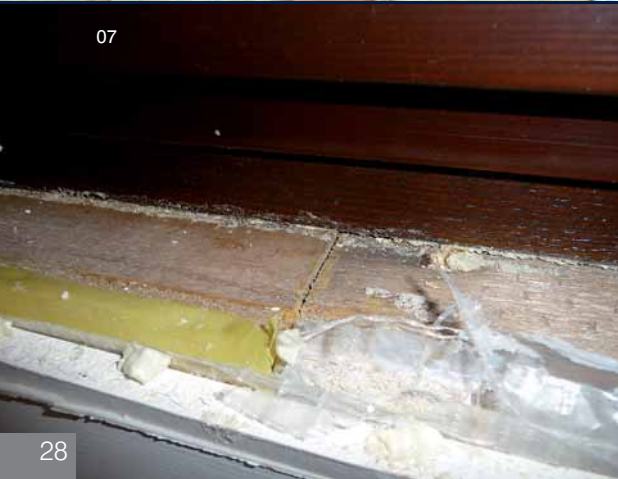
tepelněizolačním materiálem a z obou stran má být uzavřena. Z interiéru se používá parotěsnicí a z exteriéru difuzně otevřená lepicí páska. Na /foto 07/ je patrné, že okno je osazené přímo na dřevěný trám a přípojovací spára má šířku cca 1–2 mm, tzn. je prakticky „nulová“. Obdobně byla přípojovací spára řešena také u ostění a nadpraží. Těsnicí pásky zcela chyběly a navíc je parotěsnicí fólie stěny seříznutá s hranou parapetu /foto 07/. V úrovni parapetu tedy byla parotěsnicí vrstva zcela přerušena. U čela vikýře byla parotěsnicí fólie ukončena volně /foto 08/. Detail na /foto 08/ odpovídá detailům na /obr. 03 a 04/ v interiéru. Obdobně nebyla fólie vzduchotěsně přilepena k hřebenové vaznici /obr. 09/. Na fotografii z interiéru je patrná prasklá spára mezi SDK deskami. Na /obr. 10/ je potom nároží, kde byla fólie namačkaná a nedostatečně slepená.

Navíc byly u některých oken připojovací spáry takřka „nulové“. Malá nebo „nulová“ připojovací spára je z tepelnětechnického hlediska horší než spára nadměrná. Nelze ji spolehlivě utěsnit.

07 | Parotěsnicí fólie stěny seříznutá s hranou parapetu a nulová připojovací spára okna vikýře

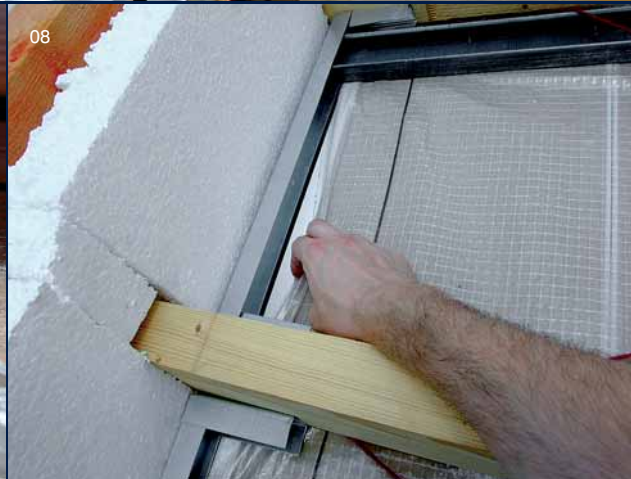
08 | U štítu vikýře není fólie nalepená na související konstrukci, v tomto případě přímo k oknu

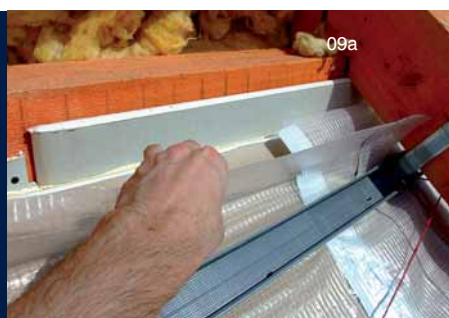
09a – d | Volně ukončená fólie u štítové vaznice vikýře

slepení v ploše. Pokud je spoj mimo rošt, je při lepení páskou zatlačen do měkké vaty a nemusí dojít k jeho dokonalému slepení. Při této montáži navíc nelze fólii parotěsnicí vrstvy dostatečně vzduchotěsně napojit na související konstrukce a fólie je ukončena „natupo“. Rovněž přimontování SDK desek kontaktně na čerstvé nosné dřevěné prvky krovu (např. vrcholová vaznice vikýře) je problematické. Při postupném vysychání dřeva dochází ke zkroucení SDK desek nebo ke vzniku trhlin /obr. 09/.

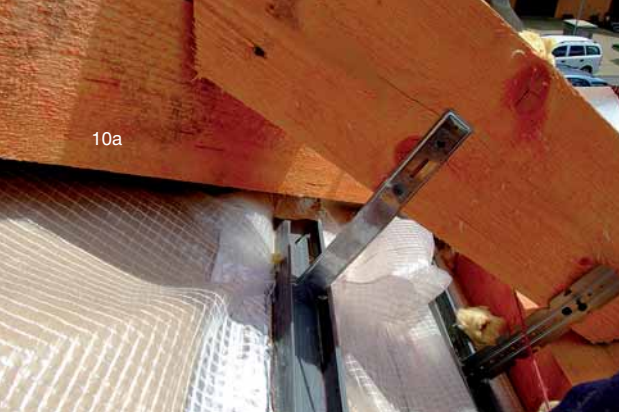
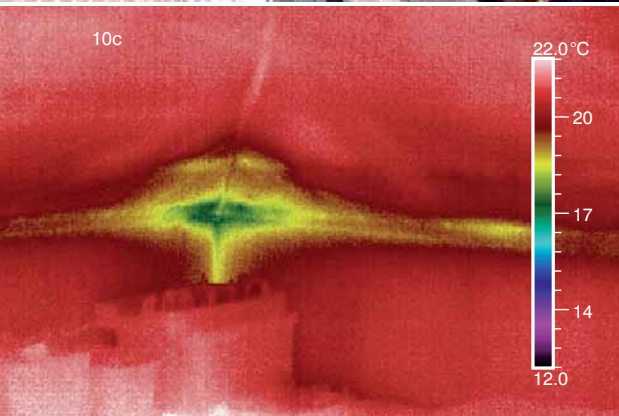
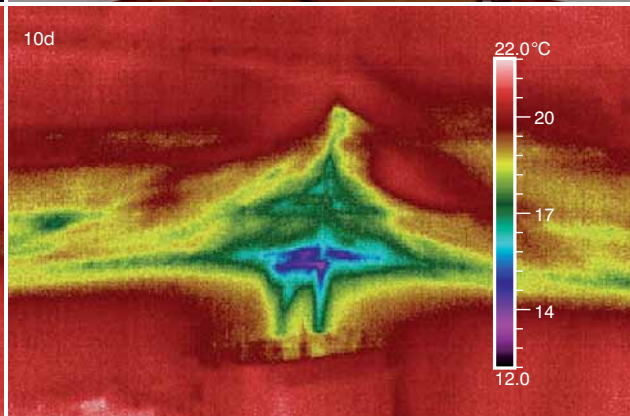
10a – d | Kout podkrovní místnosti
