Termografia na odhaľovanie tepelných mostov

Využitie termovízie pri riešení detailov tlmiacej komory

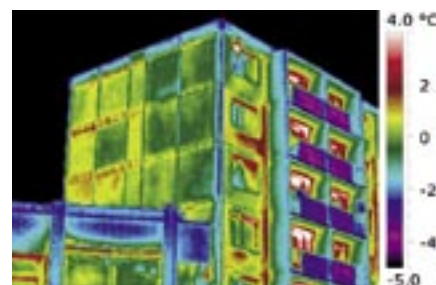
Na obr. 1 a 2 sú príklady termogramov bytového domu získané z exteriéru. Teplota vzduchu v exteriéri bola $-2,0\text{ }^{\circ}\text{C}$. V interiéri bola predpokladaná teplota asi $20\text{ }^{\circ}\text{C}$. Na snímkach sú viditeľné zvýšené povrchové teploty v ploche niektorých panelov a predovšetkým v škárach medzi panelmi. Vyššie povrchové teploty na paneloch pri meraniach z exteriéru znamenajú vyšší tepelný tok, t. j. horšie tepelnoizolačné schopnosti.

Obr. 1 Štítová stena nezačateplenej bytovej domy. Viditeľné sú panely s horšími tepelnoizolačnými vlastnosťami (žlté a červené).

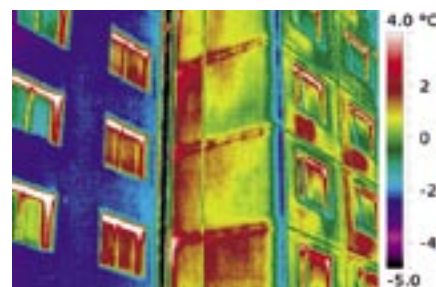
Obr. 2 Povrchové teploty na začateplenej (vľavo) a nezačateplenej (vpravo) časti bytovej domy. Na nezačateplenej časti sú kritické predovšetkým vodorovné škáry medzi panelmi.

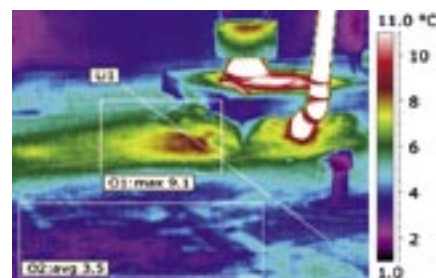
Obr. 3 Termovízna snímka tlmiacej komory

Na ďalšiu identifikáciu sa preto využilo termovízne meranie. Vykonal sa v interiéroch bytov posledného nadzemného podlažia aj na streche. Bez nutnosti odkrývania horného strešného plášťa umožnilo zistiť ďalšie prúdenie teplého vzduchu z interiéru. Na termovíznej snímke na obr. 3 je evidentné prúdenie vzduchu z interiéru na strane komory vzduchotechniky. Obrázec O1 znázorňuje najvyššiu povrchovú teplotu v oblasti vedľa komory. Obrázec O2 znázorňuje charakteristickú povrchovú teplotu v ploche strešného plášťa. Z porovnania povrchových teplôt oboch obrázcov je zrejme, že teplota vedľa komory je asi o 5,5 °C vyššia než na ploche strešného plášťa. Termovízna snímka ďalšej komory zobrazuje podobnú situáciu. Opäť je na strešnom plášti na boku komory vzduchotechniky výrazná teplotná anomália, ktorú spôsobuje prúdenie teplého vzduchu z interiéru.

Na základe termovízneho merania sa zistilo miesto prúdenia vzduchu z interiéru do vzduchovej vrstvy na streche. Zo snímok vyplýva, že ide zrejme o ďalšiu systémovú chybu vo vyhotovení šachty. Chyba sa opakovala na všetkých troch komorách vzduchotechniky na streche. Nasledovalo preto rozobratie obkladov šachty v predmetných bytoch a vykonal sa prieskum všetkých komôr z interiéru.

Pri bližšom preskúmaní šacht sa zistil ďalší otvor – štrbina medzi stropným panelom a spodnou časťou šachty, ktorá vznikla chýbajúcim podbetónovaním. Svojou orientáciou zodpovedajú otvory termograficky zisteným prienikom teplého vzduchu.

Riešenie bolo pomerne jednoduché – stačilo vyplniť otvory montážnou PUR penou. V porovnaní s vyhotovením novej hydroizolácie strechy ide naozaj o triviálne riešenie dlhotrvajúceho problému, ktorého podstatu pomohla bez nutnosti deštruktívneho prieskumu odhaliť termovízna kamera.
