PORUCHY STŘECH

NAD

LEDOVOU PLOCHOU

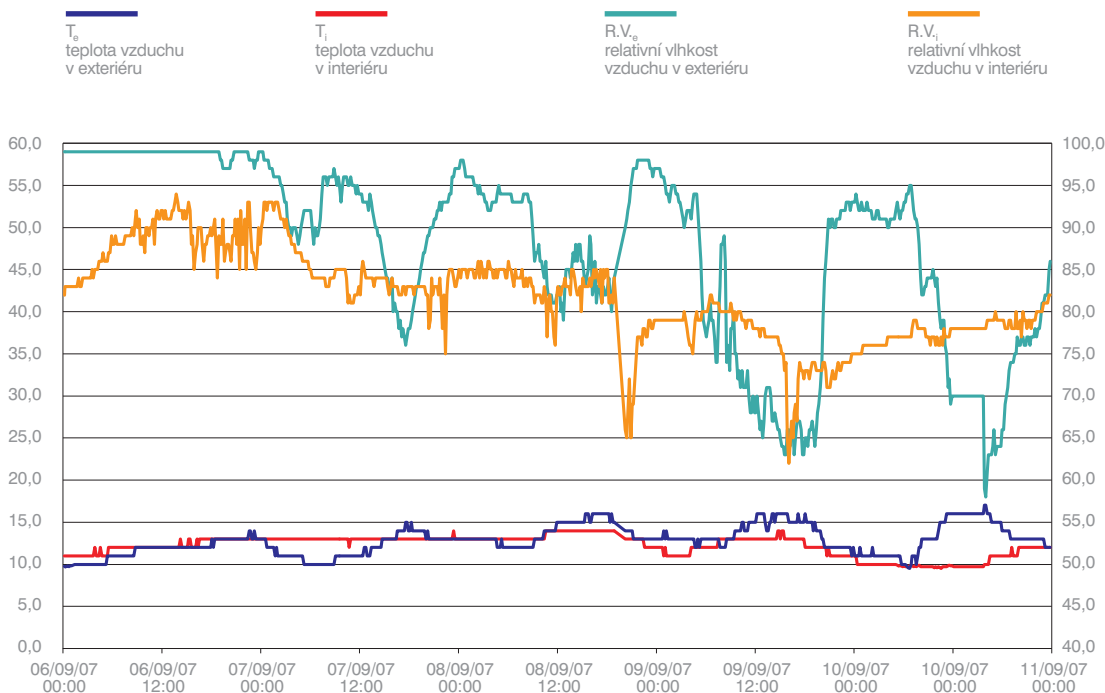
Graf 01 | Průběhy teplot a relativních vlhkostí vzduchu v exteriéru a v hale v období od 6. do 10. září 2007

Graf /01/ znázorňuje parametry vzduchu v období mezi 6. až 10. zářím 2007, tedy v době, kdy byla tvorba mlhy, rosení skel mantinelů a růst stalagmitů na ledové ploše největší. Průměrné teploty a relativní vlhkosti vzduchu za uvedené období jsou uvedeny v tabulce /01/.

Vzduchotechnice se nedařilo snižovat relativní vlhkost pod hodnotu 81,8%, při které docházelo

k problémům s kondenzací. Vstupní parametry návrhu klimatizace jsou mj. objem prostoru a požadovaná výměna vzduchu. Při návrhu se předpokládá, že výměna vzduchu mezi interiérem a exteriérem probíhá pouze konstrukcí a spárami, které jsou k tomu určeny. Ověřili jsme výpočtem, že vzduchotechnika v hale je navržena správně tak, aby zajistila vyhovující parametry – teplotu a relativní vlhkost. Rozpor mezi nastavením vzduchotechniky a skutečným nevyhovujícím stavem prostředí haly vyvolává domněnku, že se do interiéru někdy dostává velké množství nepředpokládané vlhkosti. Jedna nebo více částí obalových konstrukcí haly jsou pravděpodobně nevzduchotěsné.
